תמ"מ 6/5 - הקו הסגול תסקיר השפעה על הסביבה, פרקים ג'-ה'

אתוס - אדריכלות, תכנון וסביבה בע"מ

אוגוסט - 2014

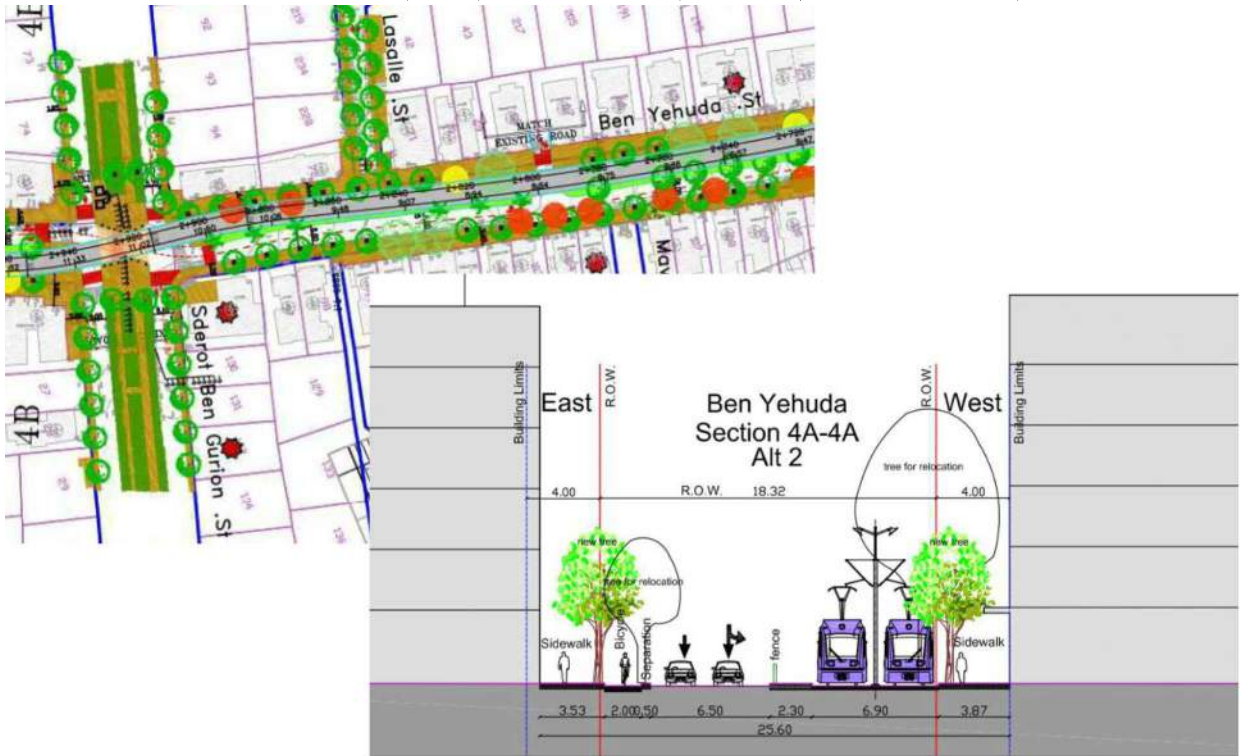
איור 3-3.5.1: חתך הרחוב לאחר שיקום נופי, בן יהודה/שדרות בן גוריון בת"א

להלן מוצג מראה הרחוב וחתך לאחר השיקום הנופי באזור מפגש הרחובות בן יהודה/שדרות בן גוריון בתל אביב.

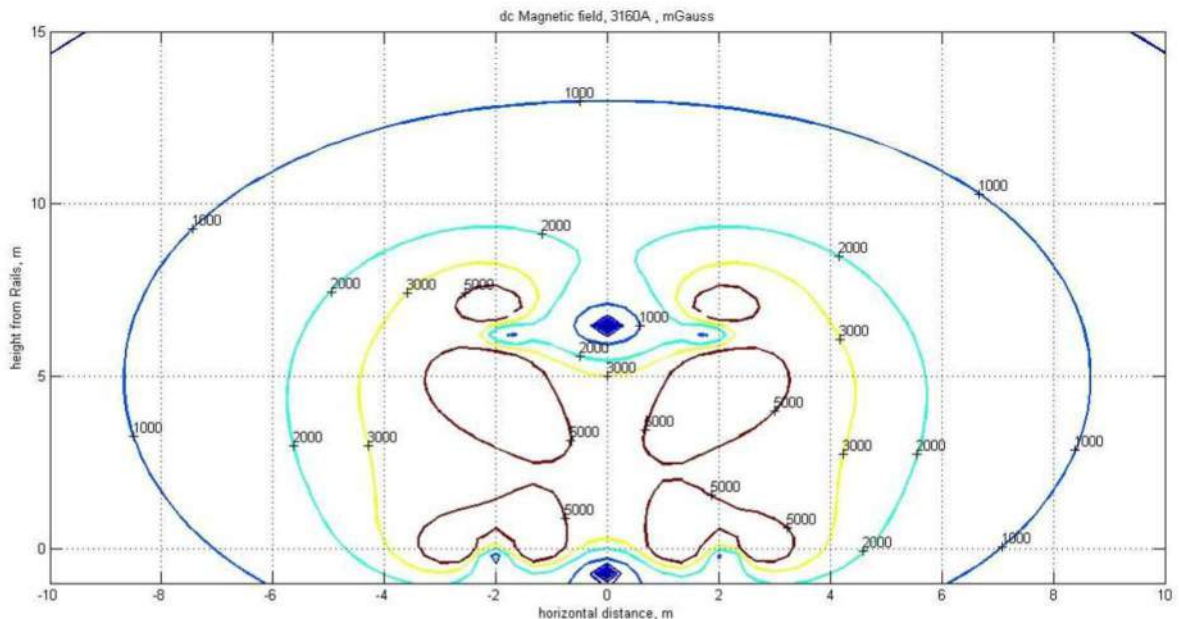
איור 4.8.4.1: השדה המגנטי בזרם ישר שיא של 3160A לרכבת

השדה המגנטי בכל מקום סביב המסילה ובתוך הרכבת הינו גבולי עם הסף לקוצבי לב, 5000mGauss ,⁴⁰ בזרם שיא של 3160A .

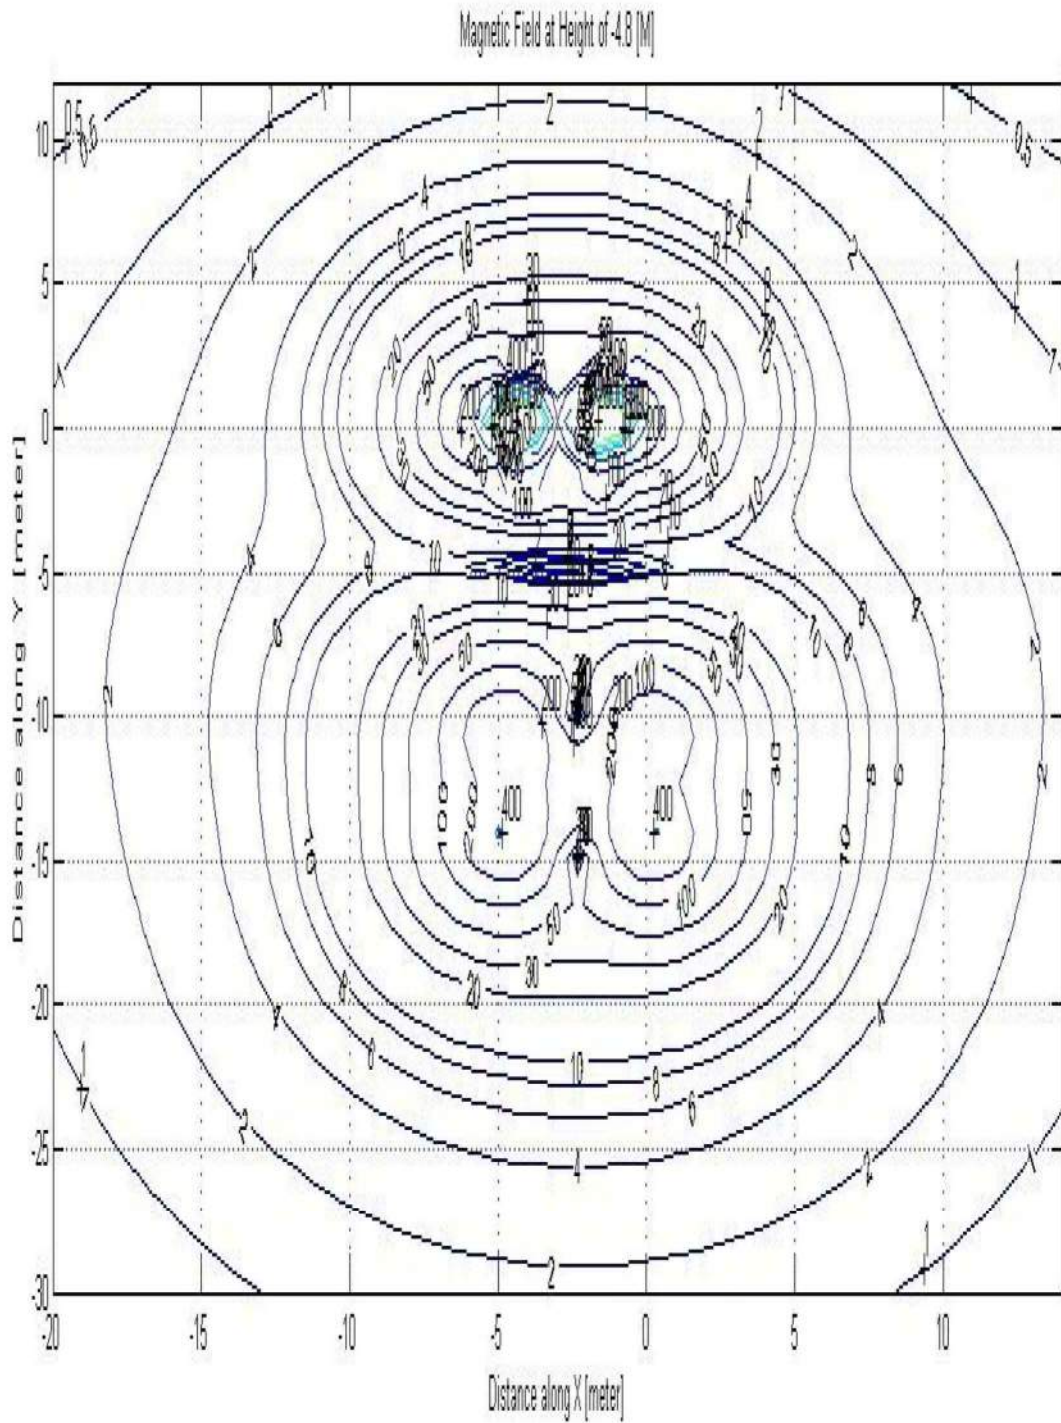
איור 2-4.8.4.3: אומדן שטף השדה המגנטי ממרכיבי התחנה

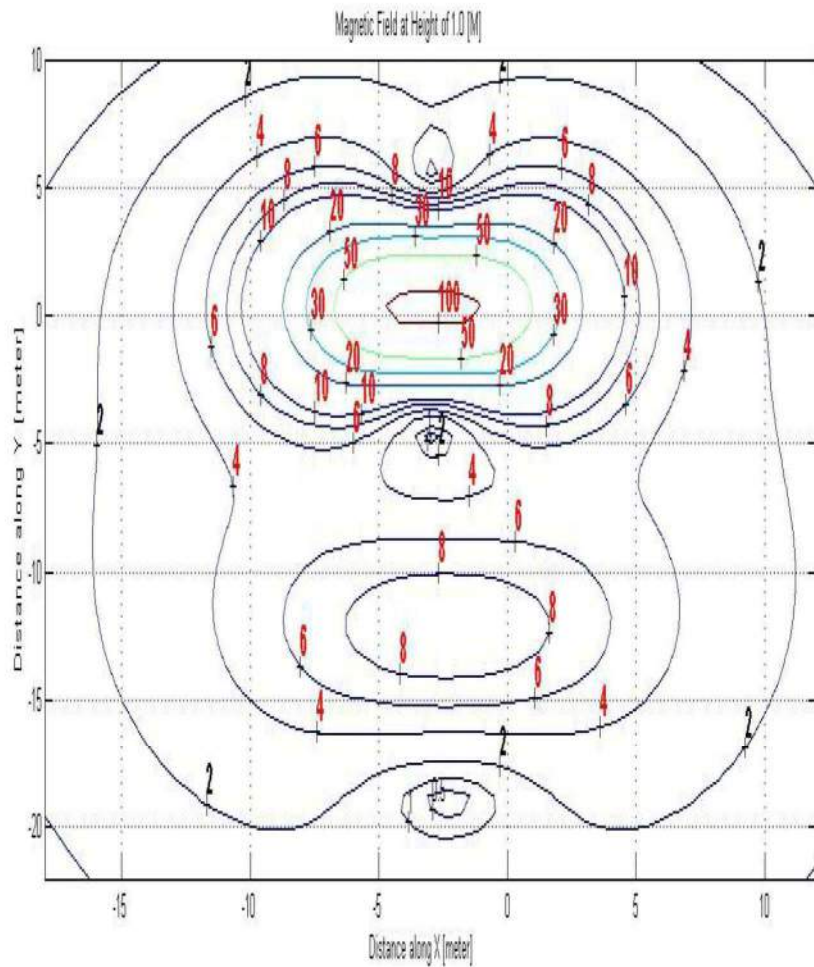
איור 5-4.8.4.3: שטף מגנטי מעל פני הקרקע בגובה 1 מ'

סיכום: מחוץ לקירות התחנה שטף השדה המגנטי נמוך מ-4mG. לשנאים קיים שטף שדה מגנטי העלול להגיע לערך של 10-100mG. לכן באזורים מעל לתקרת התחנה שטף השדה המגנטי בגובה 1 מ' מעל הקרקע של החדר הטכני עשוי להגיע ל-100 מילי-גאוס. ברמות שטף כאלו אין מניעה לתנועה ומעבר חופשי של אנשים מעל החדרים אולם אין לאפשר שימושים המאפשרים שהיית הציבור במקום כגון הצבת ספסלי ישיבה מעל לתקרת התחנה או שהייה של אנשים בשטחים הציבוריים שמעל התחנה במיוחד לאור המלצת המשרד להגנת הסביבה להגבלת חשיפה לסף שלא יעלה על 4mG בממוצע יומי.

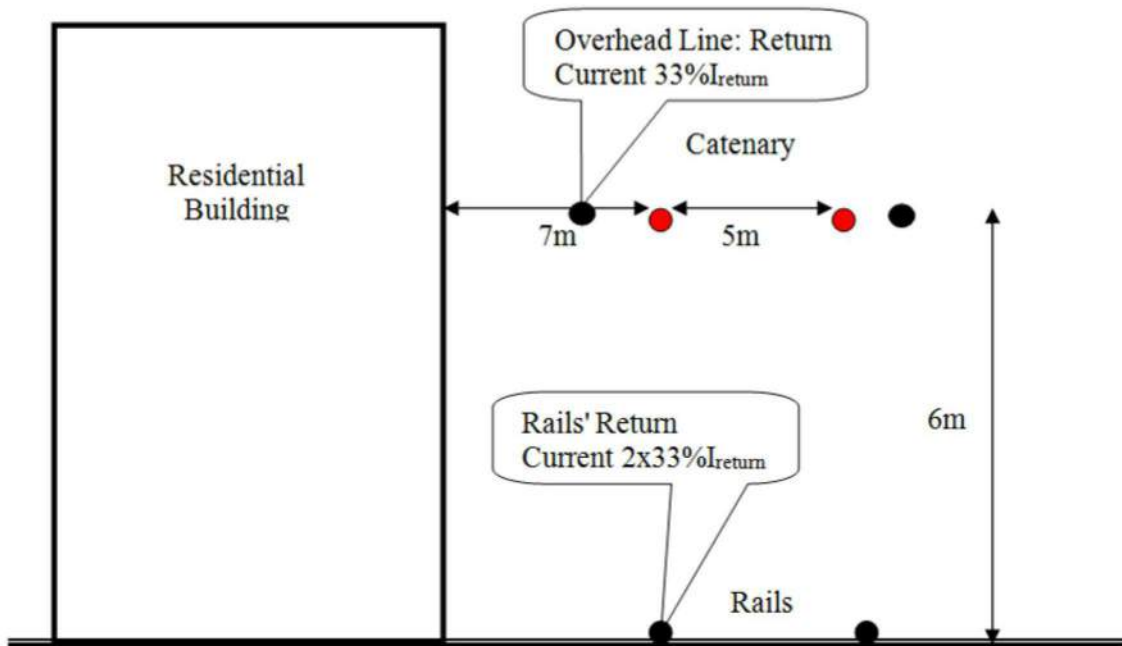
איור 4.8.7: החזרת הזרם

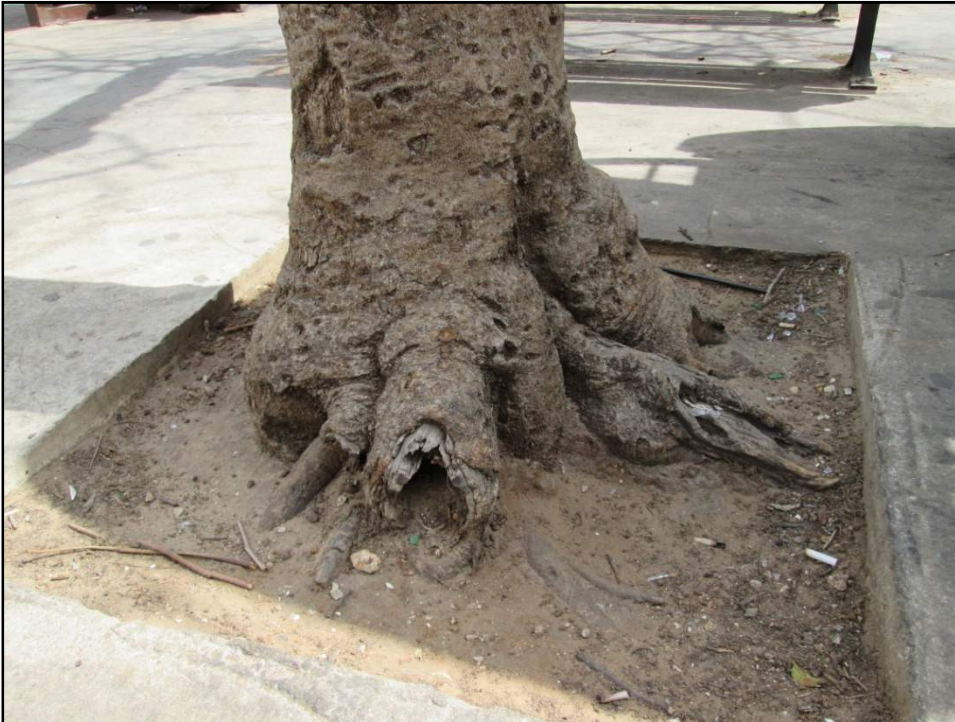
פגיעות אלו מותירות פצעים גדולים במיקום רגיש בעץ, דרכם מתאפשרת חדירת מזיקים ומחלות העלולים להחליש את חוזקו המכאני של בסיס הגזע ולפגוע בעיגון העץ.

איור 18 - פגיעות בשורשים ובצוואר השורש

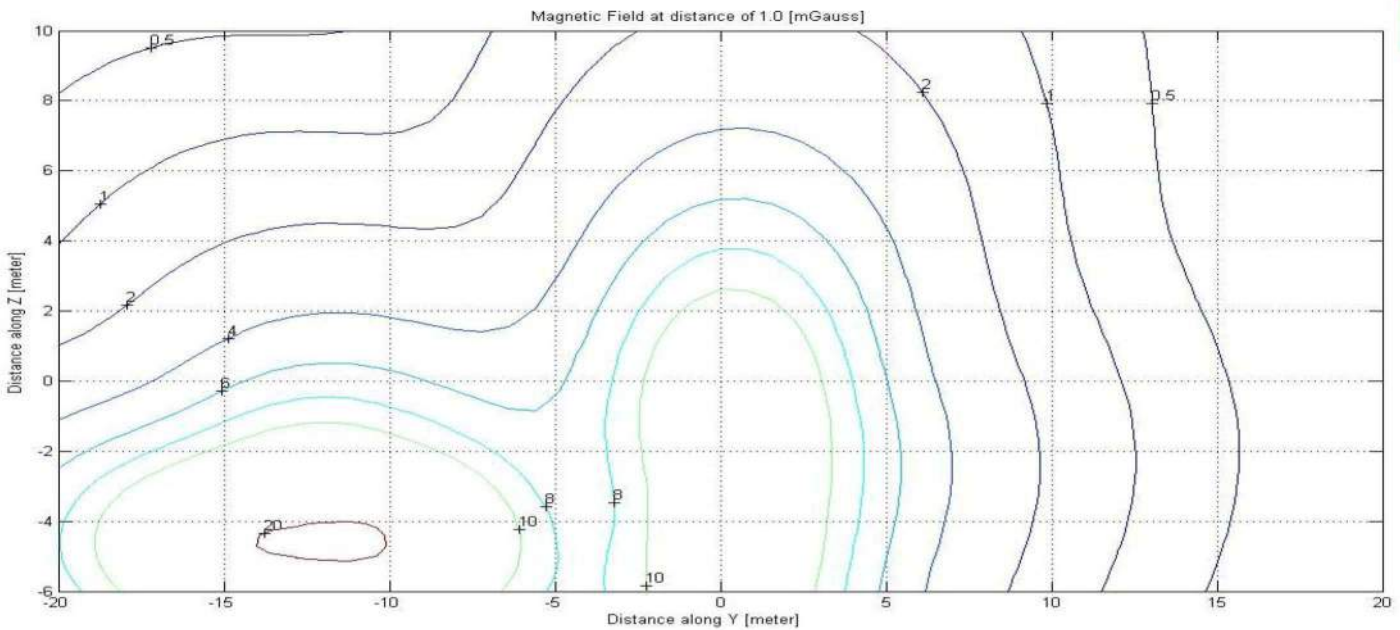
תרשים 5: שטף מגנטי בחתך גובה מישור YZ בחתך CC

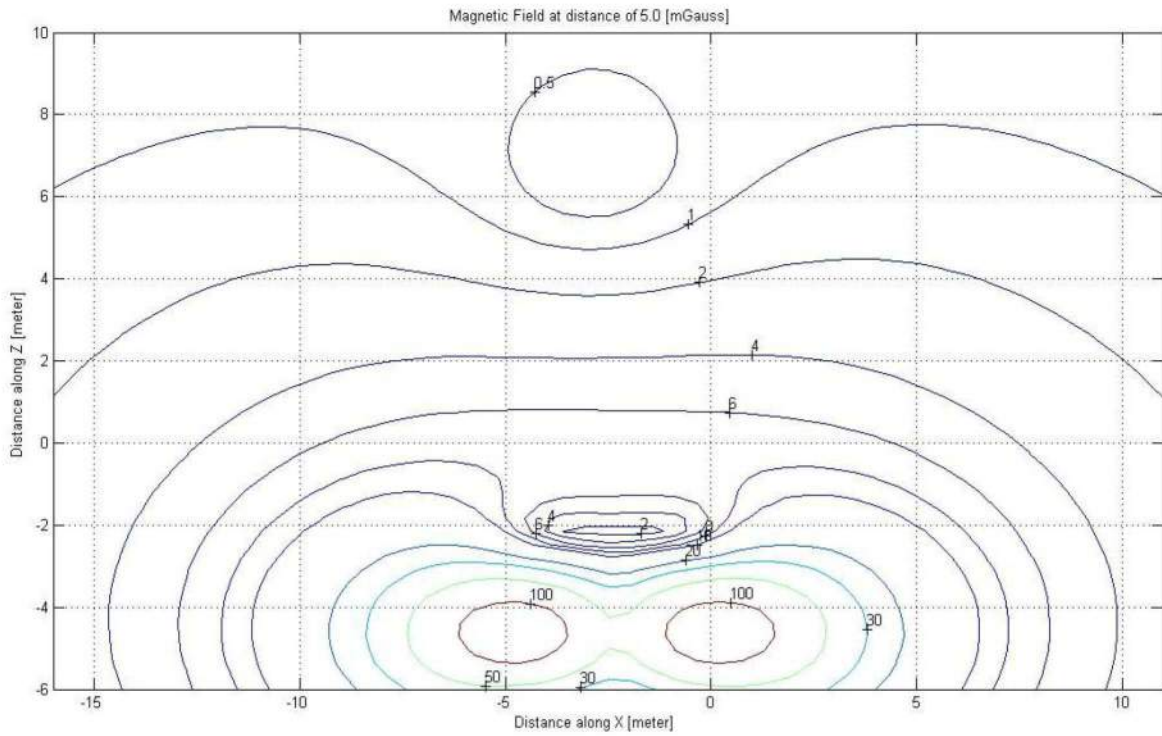
תרשים 9: שטף מגנטי בחתך גובה מישור XZ בחתך DD
